RENOVATION  
Four communal  
L'ABERGEMENT  
Janvier 2021

Réfection de la sole du four à pain de L'Abergement

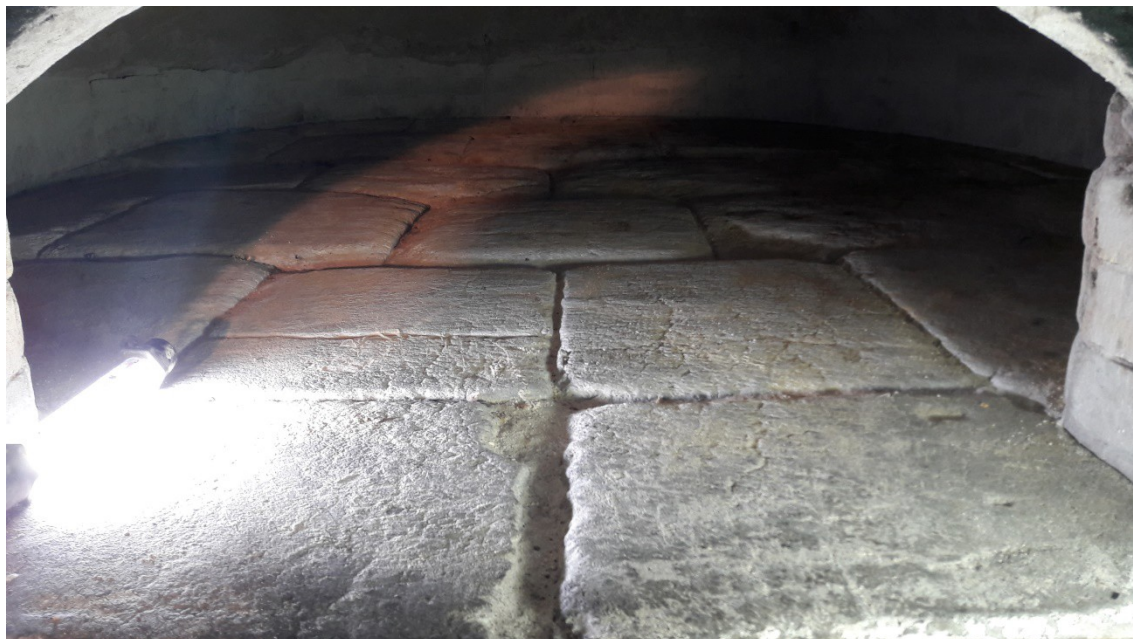
En fait, la molasse est sous les pierres réfractaires et en très mauvaise état. Elle est devenue très friable. Lors de la dernière rénovation, il a été décidé de ne pas enlever l'ancienne sole abîmée et de mettre par-dessus une couche de pierres réfractaires préfabriquées, jugées plus résistantes que la pierre naturelle.

Le bémol à une telle décision est que l'ancienne sole posée à même le sable d'égailisation n'était pas du plus stable, donc sujette à mouvements. Avec le temps, la vieille sole en molasse abîmée a continué à se fragiliser et est devenue gentiment sable elle aussi, laissant place à l'affaissement des pierres réfractaires de la sole de cuisson et faisant une sole

irrégulière et non plane, avec en plus des creux entre les dalles abîmées aux jointures par l'usure de l'utilisation.

Le devis porte sur la réfection complète de la sole en 3 couches. Premièrement, sortir la sole abîmée, pas plate, avec de gros creux et aussi fragilisée. Puis, recouler une dalle armée de fer pour créer la stabilité et l'horizontalité et par-dessus, poser une couche de briques réfractaires de 6cm d'épaisseur... Elles sont emboîtables. Après viendra la couche de molasse. Jacques a prédécoupé les blocs dans son atelier selon un gabarit en bois qu'il était venu faire en amont.

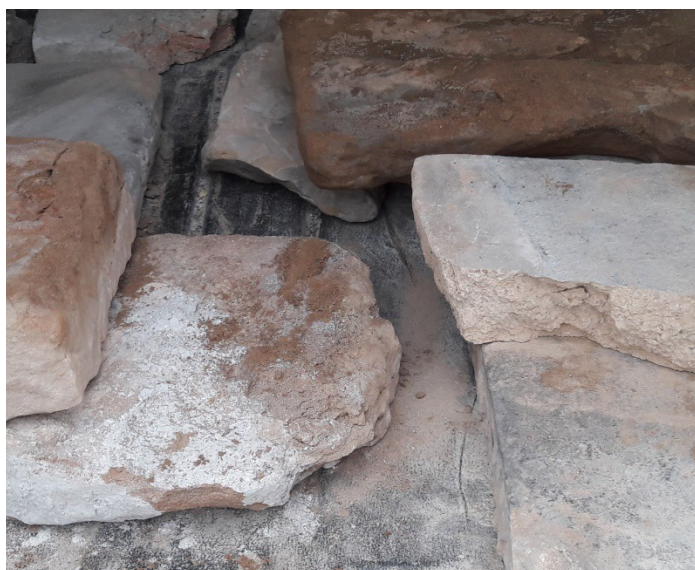
Les pierres réfractaires sont assez stables, mais se sont tout de même bien fragilisées et surtout se sont creusées profondément aux jointures. Elles étaient déjà bien creusées lors de mon arrivée le 1er janvier 2008 dans le local du four pour reprendre une activité de pain au levain naturel et au four à bois.

Ce qui justifie les travaux en cours. La vieille molasse est très friable, cuite et recuite comme me dit Jacques ... Elle redevient très cassante et même sable ...

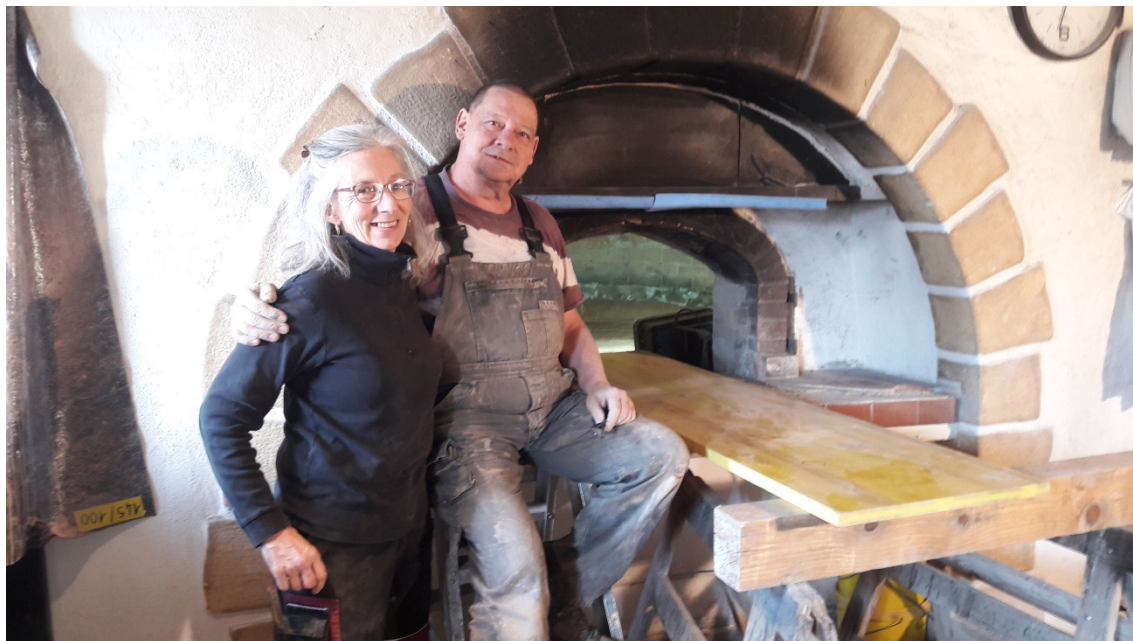
Ce troisième jour est la suite du dégagement et du renforcement à mesure de l'avancée du creux occasionné par les grosses dalles enlevées. J'arrive vers Jacques qui vient de passer une grosse heure dans le four encore à 30°C et qui ressort péniblement. Même si le four fait 3m de profondeur, la hauteur est restreinte et la voûte encore chaude. Les sables de fond aussi peinent à descendre en température. Jacques est transpirant et part s'essuyer et se laver un peu de ce "SAUNA" habillé et avec peu de confort. Un sacré TRAVAIL !

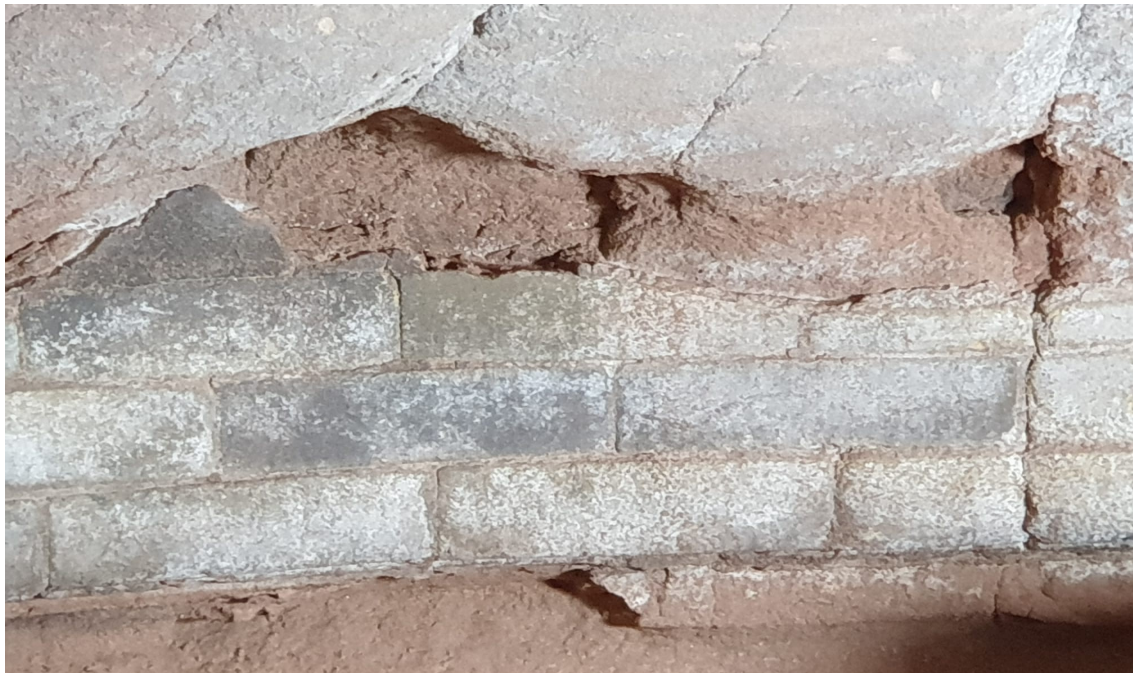
Ce quatrième jour est la suite de l'enlèvement des pierres et du renforcement, mais aussi l'équilibrage au fur à mesure du fond en ressortant les sables pour que cela devienne de plus en plus à niveau.

Jacques peaufine plein de petits détails que le néophyte ne voit pas, et prépare aussi avec ses yeux les opérations de renforcement de la voûte avec des ciments, (toujours trop tôt pour s'y mettre). Le four est encore trop chaud et les ciments ne tiendraient pas. Cela fait plaisir en fin de journée de voir le four libre de presque toutes les pierres et sables des deux soles successives... posées l'une après l'autre dans l'histoire récente du four soit ces derniers 80 à 100 ans (histoire que nous connaissons très peu pour l'instant). Rappelez-vous, sur le dessus de la porte du four "1696", la plus ancienne date inscrite sur le bâtiment.

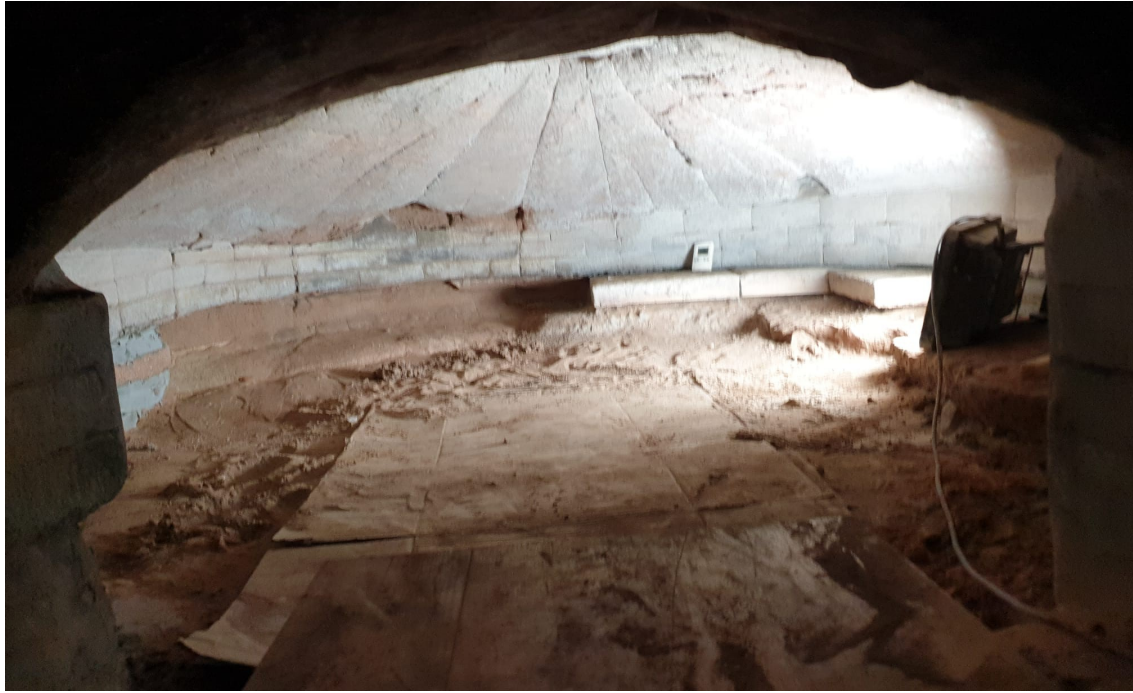
Jacques finalise totalement le pourtour de base au niveau du renforcement et va aussi totalement le libérer des pierres. Le pourtour et le fond sont libres. Il gratte et brosse totalement la voûte, afin de bien savoir où elle en est de son état et ce qu'il y aura à faire pour la renforcer. Il commence aussi à mouiller la voûte afin que quand il cimentera, l'accroche ciment se fasse mieux. Il mouille aussi le sable du fond pour le préparer à accueillir la nouvelle chape de base armée de fer à béton.

Nous sortons les premières briques réfractaires emboîtables que Jacques a apportées ainsi que des plaques en réfractaire anthracite qu'il va utiliser pour refaire à neuf la tablette devant la porte du four qui doit recevoir les braises avant qu'elles ne soient mises dans un bac sur roulettes. Cette tablette doit être bien résistante à la chaleur et elle s'était fragilisée au fil des fournées successives.

Avant la fin de la journée, Jacques étale son gabarit en bois sur les 3 tables groupées du local du four pour avoir un plan de la découpe des pierres de molasse. Molasse que Jacques a découpée et numérotée en amont dans son atelier... Un aperçu de la grandeur du four sur une surface plane devant nos yeux. Jacques pourra s'appuyer sur ce gabarit/plan de découpe pour bien reprendre ses pierres numérotées et les emmener à la bonne place lors du montage définitif de la sole.

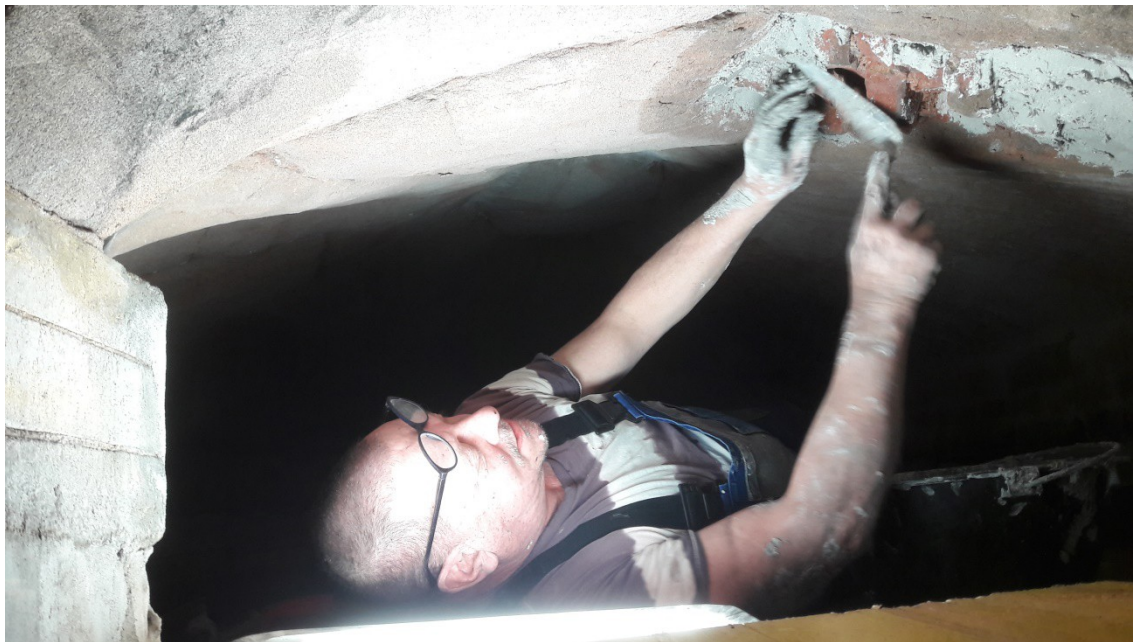
Journée de finalisation du pourtour de soutènement reconstruit à mesure de l'enlèvement des grosses dalles. Jacques cimente tout le pourtour et lisse le ciment pour un fini propre. Il effectue aussi les travaux de jointures et de bouchage des usures de la voûte pour la renforcer. Ce n'est évidemment pas une mise à neuf, mais cela permettra à la voûte actuelle de tenir encore. Jacques est confiant et me dit qu'elle pourra tenir encore plusieurs années. Il faudra toutefois la surveiller régulièrement pour réagir promptement à une fragilité et éviter une aggravation de cette fragilité.

Jacques arrose encore le fond du four en préparation de la chape. Jacques et Marie préparent déjà tout le matériel, fond de plastique sous la bétonnière... placée le plus près de l'entrée du four, préparation de tous les seaux et outils, 3 niveaux de 60cm, 1 mètre et même 2 mètres, diverses règles, lattes de bois de sapin, truelles, taloches petites et plus grandes et autres outils de lissage du ciment ; tout est organisé pour tout avoir sous la main, même un bac d'eau de nettoyage des outils.

Déchargement du véhicule avec les seaux de sables et graviers lavés... matériel calculé pour 4 bétonnières, le travail de Marie pour le lendemain.

Déchargement aussi des briques réfractaires, pour la deuxième couche du four.

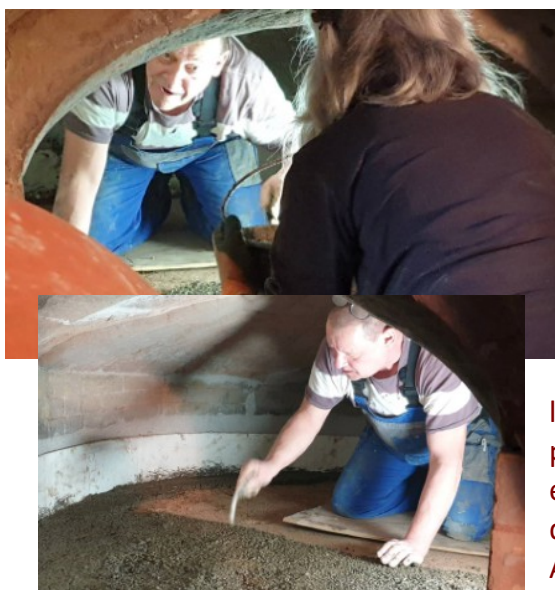
D'abord un seau de gravier 4-8 (gravier du lac ou lavé), puis un deuxième, puis un seau de sable un peu grossier et la bétonnière tourne déjà pour mélanger le tout. Ensuite, Marie ajoute de l'eau avec un tuyau, puis ajoute un sac de ciment fondu de 25 kilos, puis de nouveau 2 seaux de gravier et 2 de sable et en finalité du sable de quartz fin qui aidera à la fluidité et facilitera l'étalement à la truelle du ciment dans la mise en œuvre. Ce ciment est observé pour l'optimisation du mélange et surtout le fond de la bétonnière est surveillé afin qu'il ne reste pas de talon de ciment (poudre très fine sur le fond). L'ajout de l'eau s'effectue jusqu'à la bonne consistance du mélange, mélange qui va évoluer et commencer déjà à tirer (s'épaissir lentement) pendant la mise en œuvre. Si Marie observe un épaississement, elle en réfère aussitôt à Jacques qui l'étale pour voir si la consistance est bonne ou s'il a besoin d'hydratation.

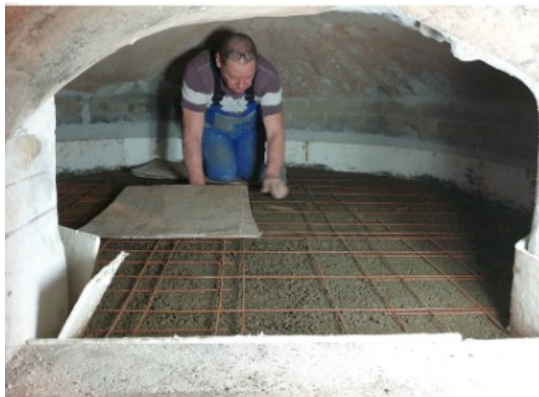
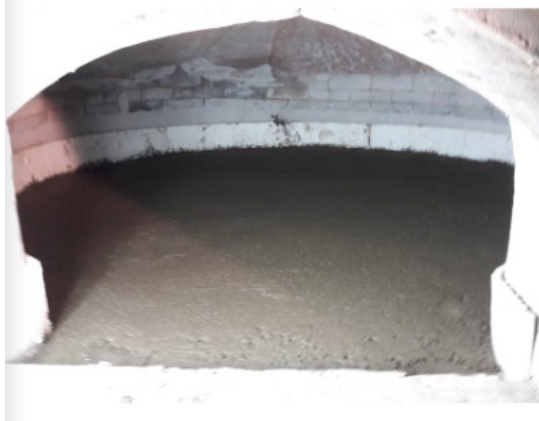
Au départ de la 4ème bétonnière, le couple est rassuré. Il reste l'emplacement, où Jacques était à plat ventre ou à genoux pour travailler, qui est vide. Le reste est bien mis en place. Il va pouvoir verser plusieurs seaux depuis l'extérieur, puis prendre un râteau pour égaliser le mieux possible, remettre encore quelques seaux, tapoter avec un outil à manche pour égaliser et ensuite à plat ventre, sur une planche posée sur chevalet, retourner finaliser et lisser le dernier bout de sole. La dalle est terminée.

Grosse journée en perspective. C'est ce jour-là qui s'annonce le plus dur : celui de la création de la dalle en ciment réfractaire armée. Jacques utilise du ciment fondu. Cette dalle permettra une rénovation en 1-2 jours de toutes les pierres de la sole... simplement par le changement des pierres, sans passer par le travail de remise à niveau. Avec possibilité, me dit Jacques, d'éventuellement retourner les molasses en les réajustant au pourtour pour un second temps d'utilisation.

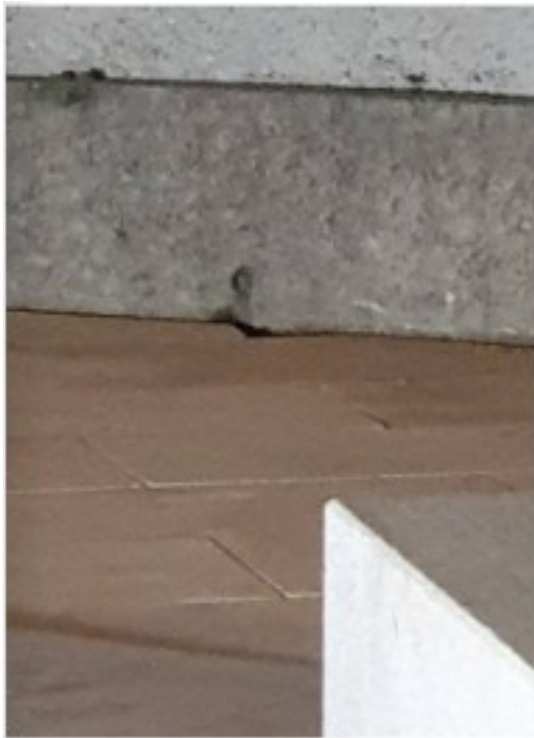
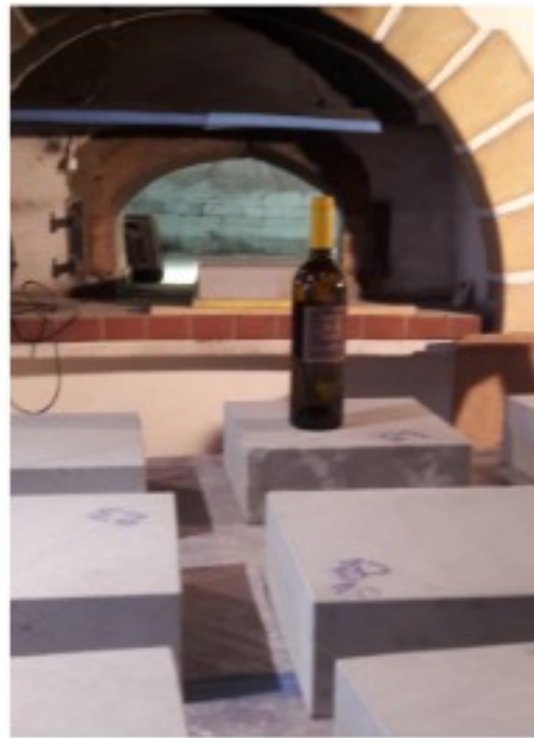
En fin d'après-midi, Jacques a posé 194 briques réfractaires et a dû en découper certaines pour les ajuster dans les arrondis du four. Il en manque 4 pour terminer complètement.

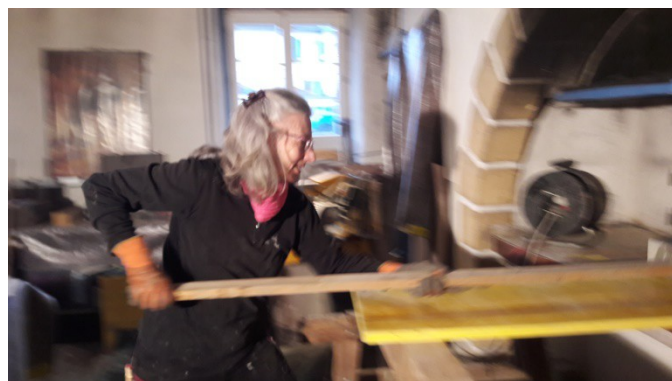
Ce jour est un jour particulier. Jacques commence à poser les gros blocs de molasse. Un puzzle de 45 pierres dont le poids minimum est de 22 kilos. Quelques pierres d'angle sont encore plus lourdes, la sole de molasse pèse 1200 kilos.

Les pierres sont numérotées selon le gabarit dessiné par Jacques. Il va utiliser ce plan pour installer les pierres dans le four. Il ne doit pas se tromper de pièce et bien sûr, il doit ajuster certaines pierres du bord du four pour un bon rendu au final.

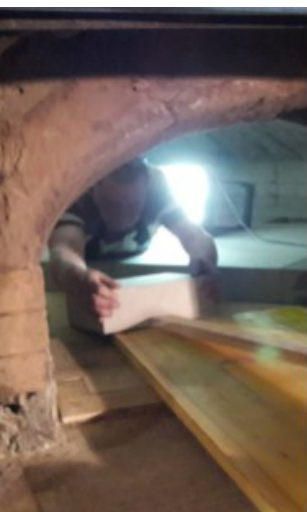
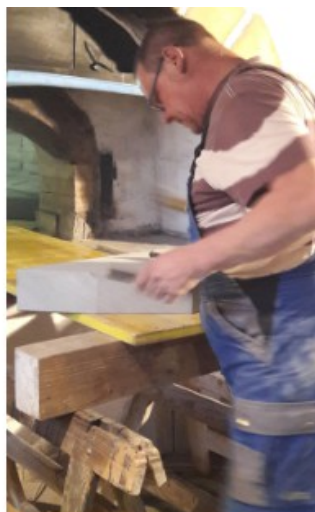
Marie lui glisse les pierres sur une planche de coffrage jaune bien lisse, les pousse avec un bâton vers Jacques qui les récupère et va les installer doucement. Il faut faire très attention avec la manipulation des pierres depuis la sortie du véhicule jusqu'à l'ajustement dans le four. Elles sont en effet bien plus fragiles qu'un granit et elles ne doivent pas être

endommagées. Les angles sont les plus à risque.

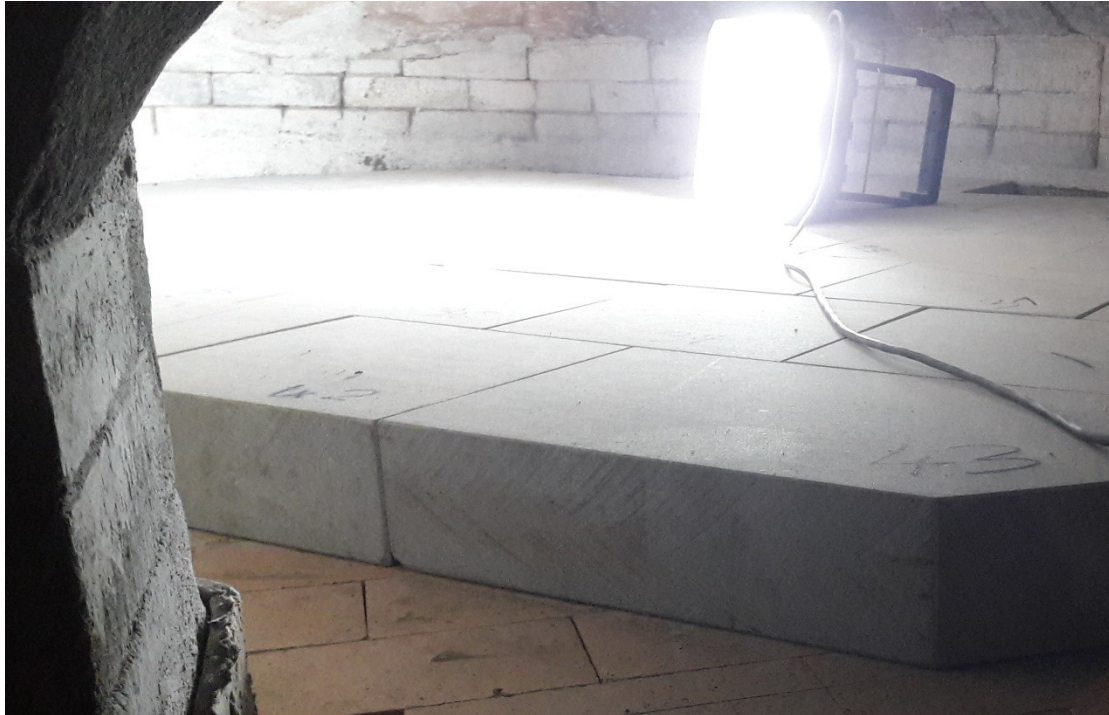
Lorsque des pierres ont besoin d'un petit ajustement, il les tape avec des outils à main... marteau et burin ; mais si cela nécessite une plus grosse coupe, il utilise la scie avec disque de diamant avec lubrification d'eau. Il trace au crayon et effectue la découpe. Il utilise aussi parfois son gabarit et découpe ce dernier à la taille de la pierre à installer pour aller faire une vérification dans le four pour être sûr du transport de la bonne pierre. En effet, ressortir une pierre est très lourd.

Gentiment, la sole prend forme et retrouve le niveau d'avant les travaux. La chambre se rétrécit et Jacques a de moins en moins de hauteur à disposition pour se mouvoir. En fin de journée, Jacques et Marie sont satisfaits. Nous recevons la visite de M. Maillefer, Municipal des bâtiments de L'Abergement, qui peut se rendre compte du travail accompli.

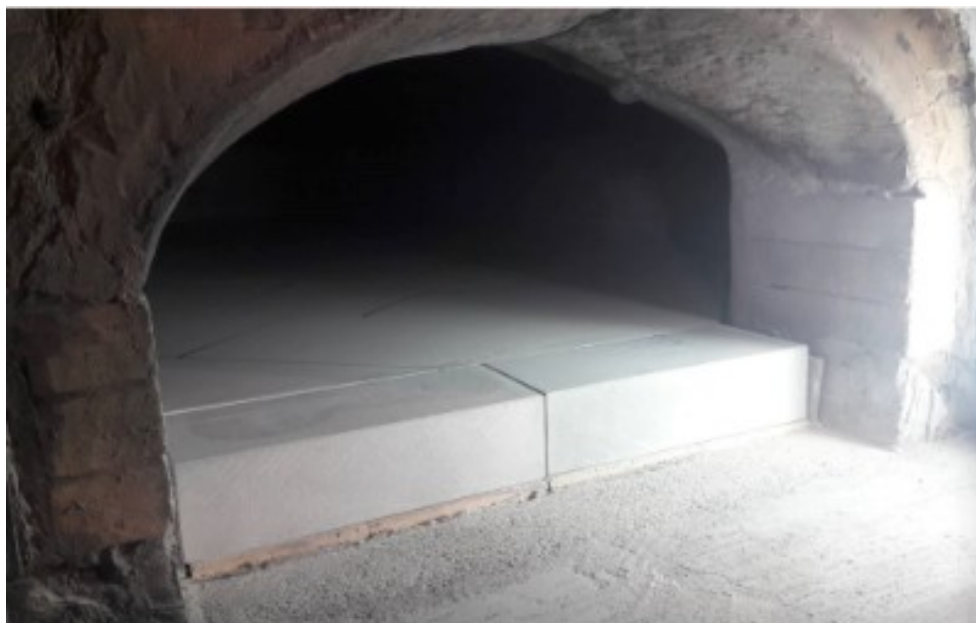
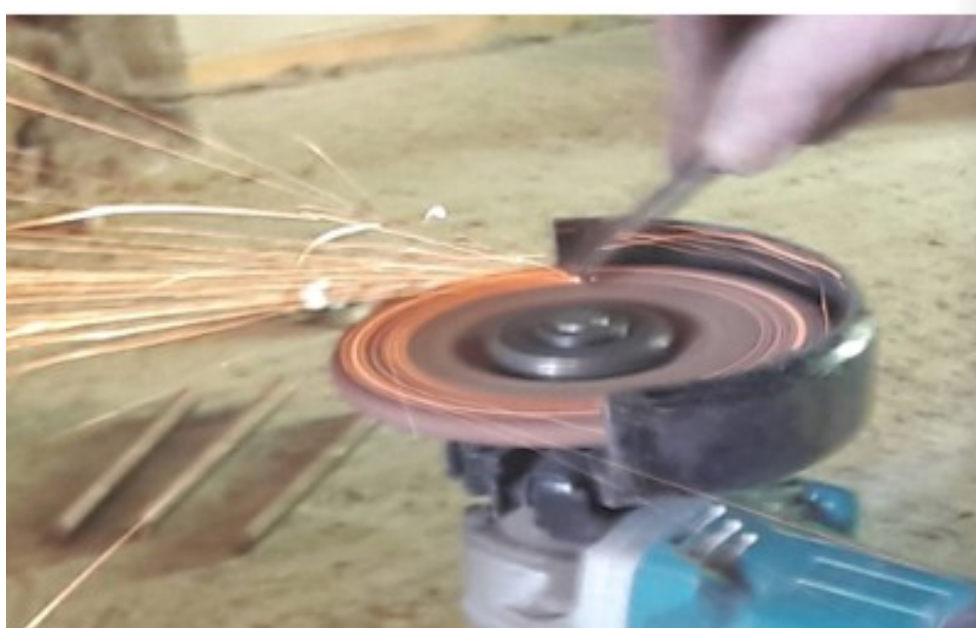
Sur la couche de briques et de molasses aucun ciment n'a été ajouté car les pierres vont se dilater, principalement à la première bonne chauffe. Pour la suite, c'est au tour de la fixation des deux battants de la porte, qui au fur à mesure des utilisations, commençait à devenir un peu bancal. Jacques perce les 3 trous pour les élargir et sortir les tampons plastiques plus nécessaires. Il va utiliser des tampons en verre composés de deux éléments qui se mélangeront pour une fixation durable. Il prépare ensuite des tiges filetées qu'il taille en pointe pour un bon percement des tampons. Il fixe ensuite la tige filetée sur la perceuse et va l'emmener à percer le tampon en plaçant la tige filetée au bon endroit. La réaction va bloquer la tige.

Ensuite, quand les 6 vis sont placées et durcies, il remet les portes et finalise la fixation par de gros boulons puis polit le bout de la tige pour un joli fini. Il pose ensuite des pierres plates, réfractaires, anthracites, très résistantes à la chaleur, sur la tablette devant le four, avec d'abord la pose de chaque plaque à sec, comme un puzzle pour vérifier le bon ajustage. Puis, redépose de la moitié des plaques sur la table et préparation du ciment par Marie pour la pose des plaques... la moitié droite de la tablette, puis ensuite la moitié gauche. Jacques ajuste la hauteur des plaques avec un marteau en caoutchouc, lavage des joints, puis préparation du ciment fondu pur pour finaliser les petits joints foncés. Marie repasse une éponge pour le nettoyage et le fini des joints. Les portes sont remises pour un essai et pour que Jacques se rende compte s'il a bien mesuré l'épaisseur des pierres découpées en atelier pour le tour de porte.
